独特的Resolute球阀设计方案能够在纸浆和造纸应用中提供可靠的服务

钙化介质挑战

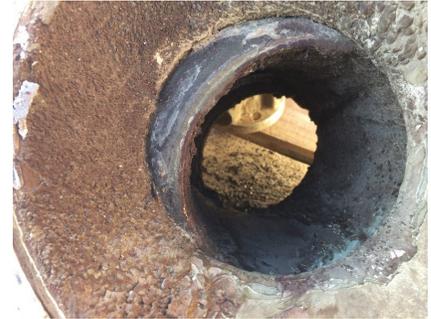
使用2个月后，竞争对手的阀门显示出上游严重介质积聚的迹象——导致频繁的泄漏和锁止。

在此绿液和白液隔离应用中，竞争对手的球阀经常因钙化介质堆积而出现故障。在操作过程中，上游介质堆积导致阀座和球体刮擦，进而导致阀门过早泄漏。此外，严重的堆积会导致更高的阀门扭矩，进而导致无法操作。由于在使用短短2个月后发生故障，停工和维修会造成高昂的运营成本。

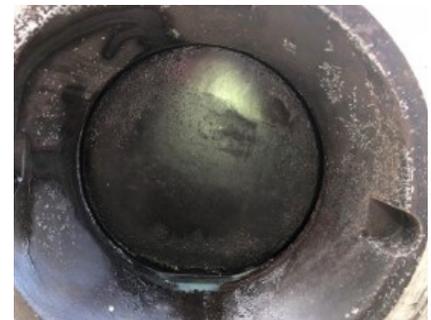
Resolute球阀设计方案在使用18个月没有出现任何问题，没有出现磨损或上游介质积聚的迹象。

安装4个阀门后，它们持续使用了18个月，直到在计划内的工厂维护停工期间将其拆下进行评估。阀门没有泄漏，也没有磨损迹象，因此又重新安装了上去。客户对结果非常满意，因此又订购了18个阀门用于隔离应用，尺寸范围从NPS 4至10（DN 100至250）不等。22个阀门每月进行冲程以冲洗介质，并且已连续使用4年以上，未出现任何问题。
