# Regelventil Design verbessert die Lebensdauer in der Papier- und Zellstoffanwendung erheblich.

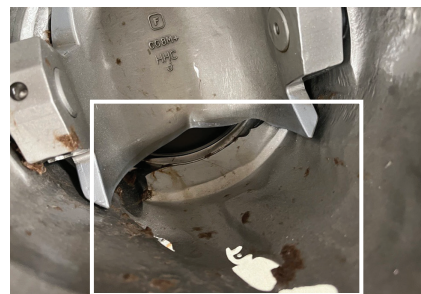
*Die Inspektion eines gescheiterten Regelventils eines Wettbewerbers zeigt Anzeichen von umfangreicher Erosion der Gehäusewand, des Segments, des Sitzes und des Flansches.*

In dieser Anwendung wurde erwartet, dass die Regelventile mindestens 8 bis 12 Wochen halten. Allerdings erlitten die Wettbewerbsregelventile häufige Ausfälle, mit einer Lebensdauer von 3 bis 6 Wochen. Das abrasive Medium verursachte eine Erosion der Gehäusewand, des Segments und der Flansche. Diese Ausfälle führten zu längeren Stillstandzeiten, Produktionsverlusten und Kosten für den Ventilaustausch.

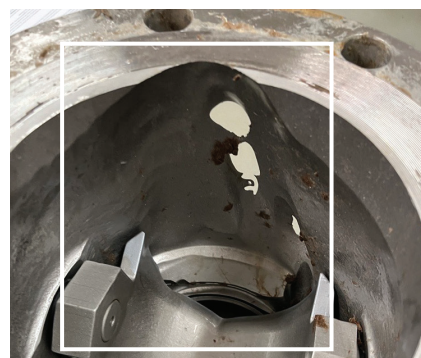
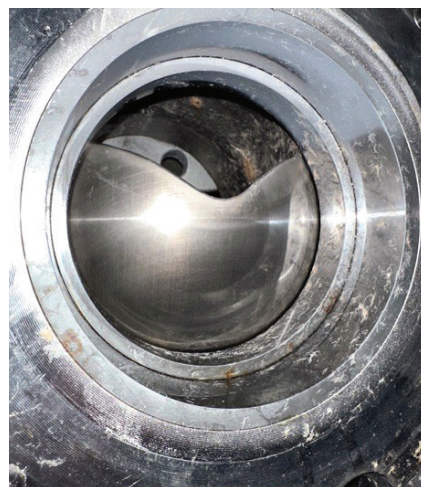
*Nach 24 Monaten im Einsatz zeigte die Inspektion des S19L keine Anzeichen von Erosion am Kugelsegment, Sitz, den Gehäusewänden oder der Auskleidung.*

Nach der routinemäßigen Wartung wurde das Ventil wieder in Betrieb genommen und hat seitdem über **24 Monate kontinuierlich ohne jegliches Leckagen** funktioniert. Während eines Zeitraums von 24 Monaten hat das Unternehmen allein durch den Umstieg auf das Kugelsegmentventil der Serie 19L über € 50.000,- an Materialkosten für Ventile gespart.

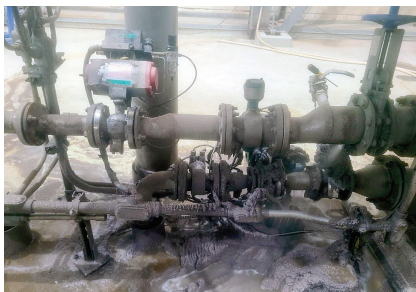
*Bray's Serie 19L hat über 24 Monate kontinuierlich in der rauen Betriebsumgebung gearbeitet.*
