Válvula de Control Segmentada Mejora Desempeño y Productividad en Ingenio Azucarero

Control de nivel del evaporador en un ingenio azucarero en las Américas.

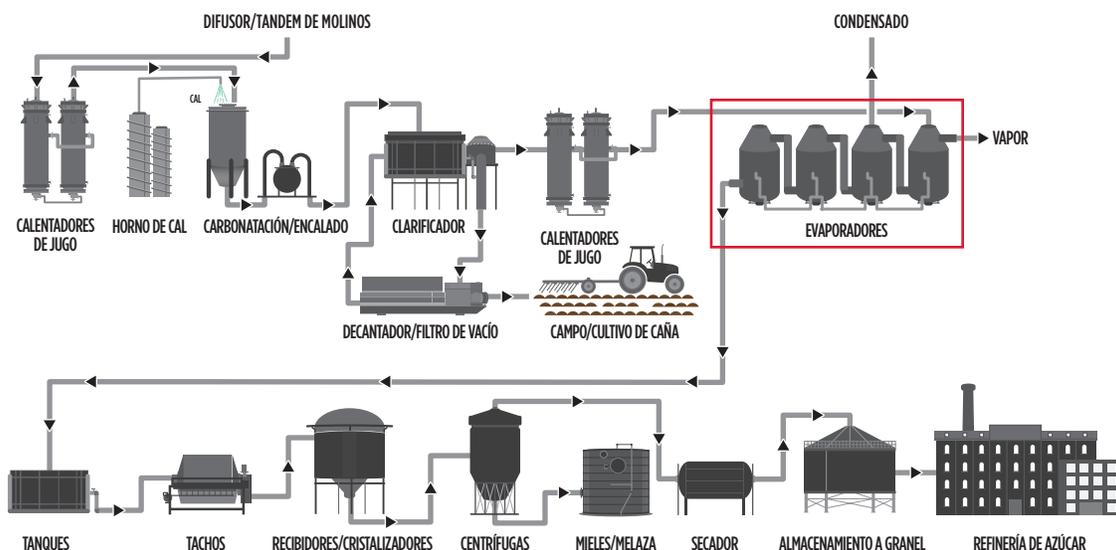
APLICACIÓN TÍPICA EN EL PROCESAMIENTO DE AZÚCAR

Los evaporadores de los ingenios azucareros condensan el jugo alcalizado en melaza con alto porcentaje de sólidos en suspensión. Los evaporadores utilizan vapor para calentar el agua presente, haciendo que esta se evapore del jugo alcalizado — resultando en una melaza de azúcar espesa y viscosa.

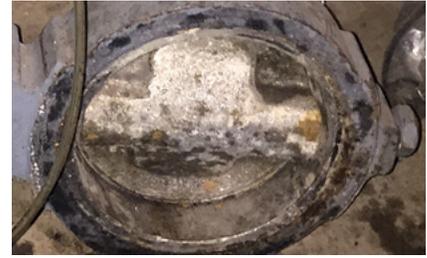
Las válvulas mariposa instaladas mostraron señales de grandes depósitos de cristales de azúcar, haciéndolas incapaces de operar después de tan solo 15 días de servicio.

Durante la producción de azúcar, el proceso rutinario del evaporador hace que los cristales de azúcar formen depósitos en las tuberías y equipo. En este ingenio azucarero, las válvulas mariposa de la competencia se estaban atascando con estos depósitos, causando interrupciones continuas durante las temporadas de producción. Como resultado, era necesario hacer paradas cada 15 días para limpiar los depósitos de cristales de las válvulas que ya no funcionaban. Las pérdidas continuas de producto estaban causando costos operativos muy elevados y menor rendimiento de la producción. Esto, junto con los elevados costos adicionales de reparación y repuestos, se estaba convirtiendo en una situación inaceptable.

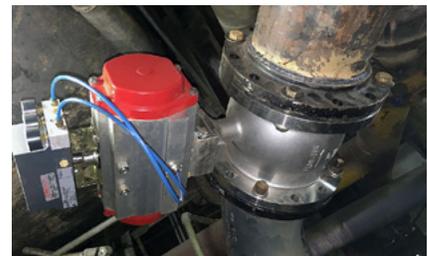
Uno de los tres paquetes de válvula automatizada, consiste en una válvula de control de esfera segmentada S19, un actuador neumático doble acción S92, y un posicionador 6A.

Tamaño	NPS 10 (DN 250)
Válvula	Serie 19; Cuerpo en acero inoxidable; Asiento Metálico
Actuador	Serie 92; Neumático; Doble Acción
Accesorios de Control	Posicionador Serie 6A (4 a 20Ma)
Total	3 unidades

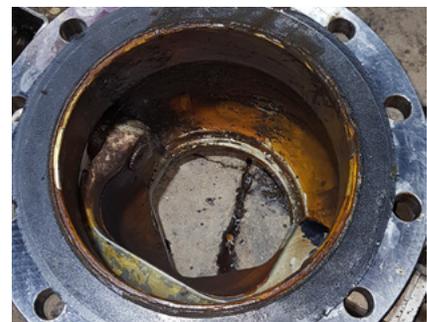
Después de 6 meses de servicio, la inspección de la válvula S19 de Bray no mostró señales de depósitos de cristales de azúcar, y continuó prestando un servicio sin interrupciones durante 3 temporadas completas de producción.

Desde su instalación, las válvulas de control rotativo Serie 19 han operado continuamente durante 3 temporadas completas de producción, sin requerir una sola parada. Los beneficios para el cliente incluyen:
