## El Diseño de la Válvula de Control Mejora en Gran Medida la Vida Útil en Aplicaciones de Pulpa y Papel

Válvula de Control de Bola Segmentada S19L

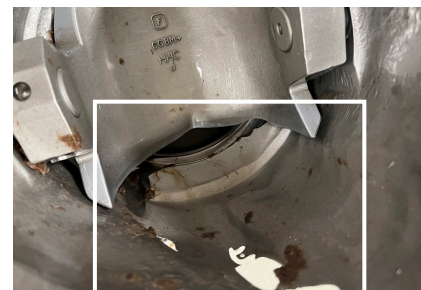
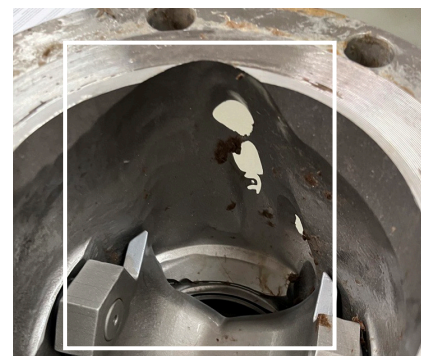
En esta aplicación, se esperaba que las válvulas de control duraran un mínimo de 8 a 12 semanas. Sin embargo, las válvulas de control de la competencia estaban experimentando fallas frecuentes, con una vida útil de 3 a 6 semanas. El fluido abrasivo estaba causando erosión de la pared, el segmento y la brida cuerpo. Estas fallas resultaron en períodos prolongados de tiempo de inactividad, pérdida de producción y costos de reemplazo válvula.

*La inspección de la válvula de control fallida de un competidor muestra signos de erosión extensa de la pared, el segmento, el asiento, y el área de brida cuerpo.*

El Grupo de Tecnología de Bray evaluó las fallas válvula del competidor mediante la realización de una inspección física del sitio y un análisis CFD. La Válvula de Control de Bola Segmentada de la Serie Bray 19L se recomendó como reemplazo directo, debido a sus características de diseño clave que se crearon específicamente para evitar fallas válvula en aplicaciones severamente abrasivos. Algunas de las características de diseño incluyen:

- > Dirección del flujo invertido para minimizar la erosión en la válvula pared y la cara del segmento de bola.
- > Utilice un asiento sólido de carburo de tungsteno y un revestimiento de orificio aguas abajo para proporcionar protección contra la erosión.
- > Agregue recubrimientos patentados a base de carburo de tungsteno para evitar la erosión en el segmento.

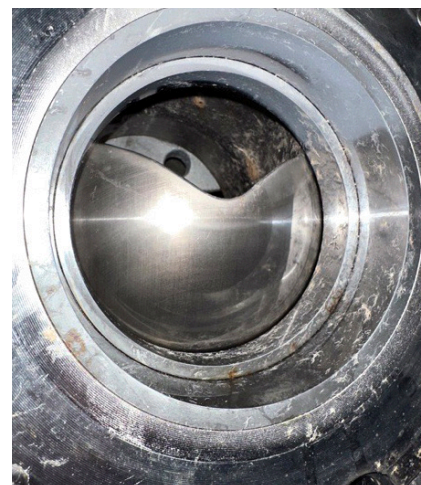
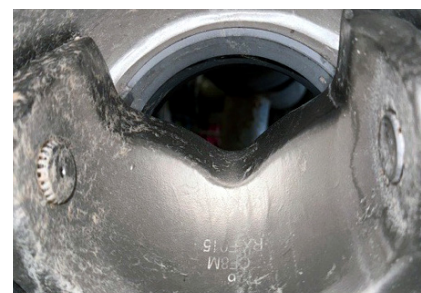
El S19L recomendado se instaló como una válvula de prueba para reemplazar a uno de los principales competidores de Bray. A lo largo de las inspecciones mensuales, la válvula no mostraron signos de erosión. Después de 16 semanas en servicio, Bray había superado las expectativas del cliente en más del 100%. En ese momento, se sugirió que el asiento de la válvula y los productos blandos se reemplazaran para extender la vida útil del producto.

Después del mantenimiento de rutina, la válvula se volvió a poner en servicio y se ha desempeñado continuamente durante **más de 24 meses con cero fugas**. Durante un período de 24 meses, la planta ha ahorrado más de **\$54,000** en válvula solo costos de material, al cambiar a la Válvula de Control de Bola Segmentada Serie 19L.

*Después de 24 meses en servicio, la inspección del S19L no mostró signos de erosión en la segmento de bola, el asiento, las paredes cuerpo o el revestimiento.*

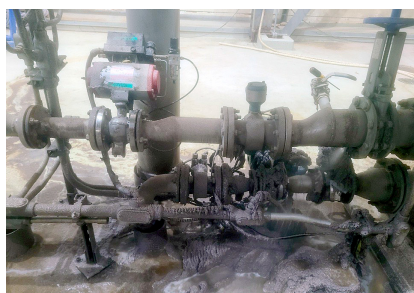
*La Serie 19L de Bray ha funcionado continuamente en el duro entorno operativo durante más de 24 meses.*
