# La conception de notre vanne de régulation améliore considérablement la durée de service dans les applications papetières

Vanne de Régulation à Segment S19L

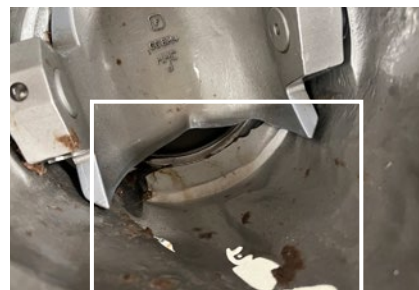
*L'inspection d'une vanne de régulation concurrente défaillante révèle une érosion importante de la paroi du corps, du segment, du siège et de la zone de la bride.*

Dans cette application, les vannes de régulation étaient censées durer un minimum de 8 à 12 semaines. Cependant, les vannes concurrentes subissaient des défaillances fréquentes, avec une durée de vie de seulement 3 à 6 semaines. Le fluide abrasif provoquait l'érosion de la paroi du corps, du segment et de la bride. Ces défaillances entraînaient de longues périodes d'arrêt, des pertes de production et des coûts de remplacement des vannes.

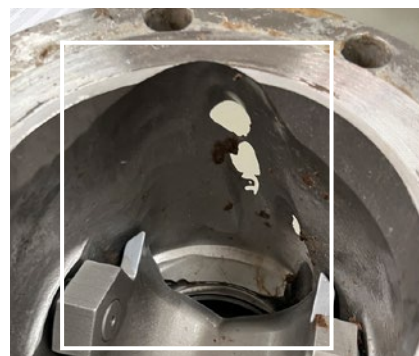
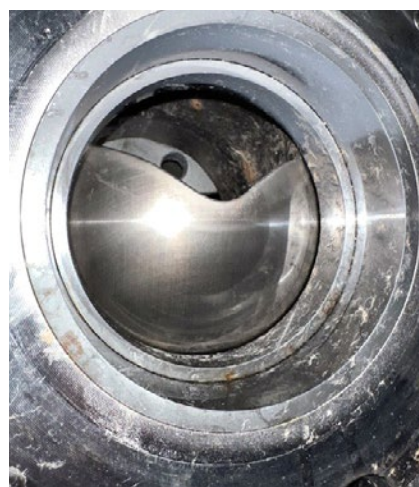
*Après 24 mois de service, l'inspection de la S19L n'a révélé aucun signe d'érosion sur le segment sphérique, le siège, les parois du corps ou la chemise.*

La vanne S19L recommandée a été installée à titre d'essai pour remplacer la vanne actuellement en place. Au fil des inspections mensuelles, la vanne n'a montré aucun signe d'érosion. Après 16 semaines de service, Bray avait dépassé les attentes du client de plus de 100%. À ce stade, il a été suggéré de remplacer le siège de la vanne ainsi que les composants souples afin de prolonger la durée de vie du produit.

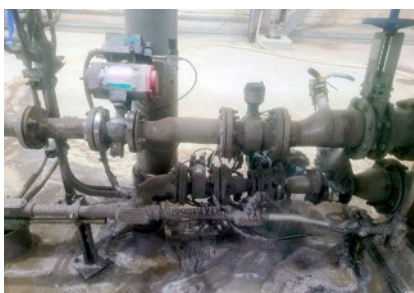
*La S19L Bray fonctionne en continu depuis plus de 24 mois sur cette application sévère.*

Après maintenance, la vanne a été remise en service et a fonctionné en continu pendant plus de **24 mois sans aucune fuite**. Sur cette période de 24 mois, l'usine a économisé plus de **45,000 €** en coûts de vanne uniquement, en passant à la Vanne de Régulation à Boisseau Segmenté S19L.
